LES MERVEILLES DU MONDE: 375 FORTE SANT'ANDREA (le cannoniere)

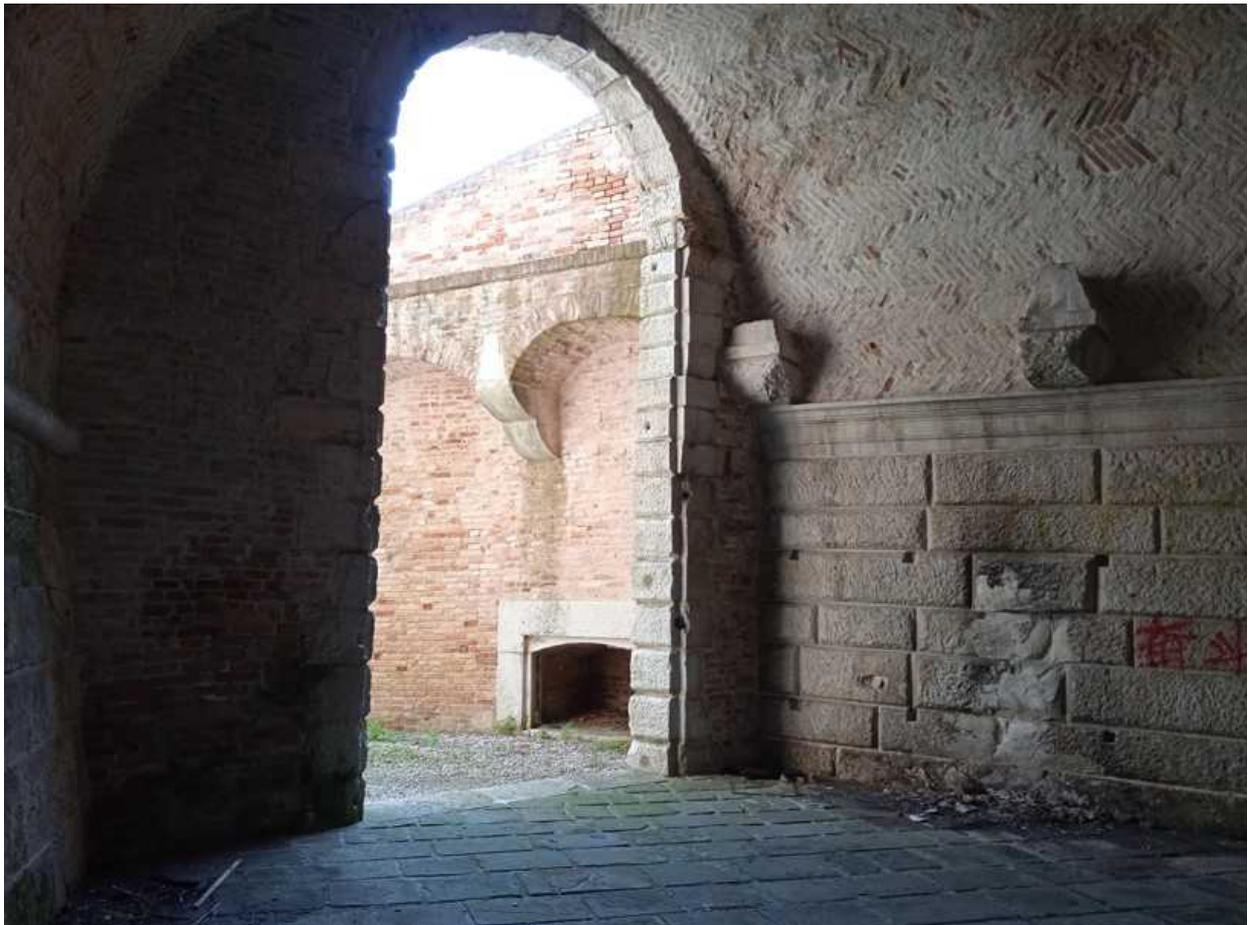
ci troviamo davanti tre arconi rampanti divergenti che a partire dalla cortina (linea delle cannoniere) si dirigono uno alla terrazza dell'avancorpo, uno al Mastio e uno al terrapieno permettendo di attraversare la gola.

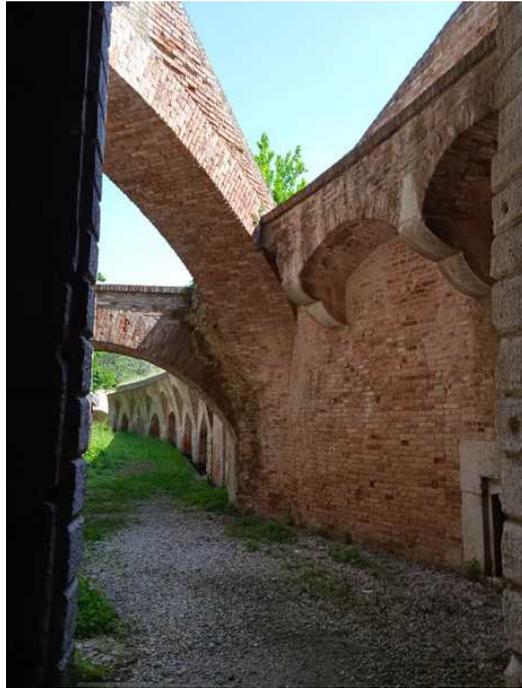
Se ci giriamo vediamo in alto a destra due barbacani in pietra che sorreggono alcune lastre di pietra che costituiscono un ulteriore collegamento esterno fra il mastio e l'avancorpo.

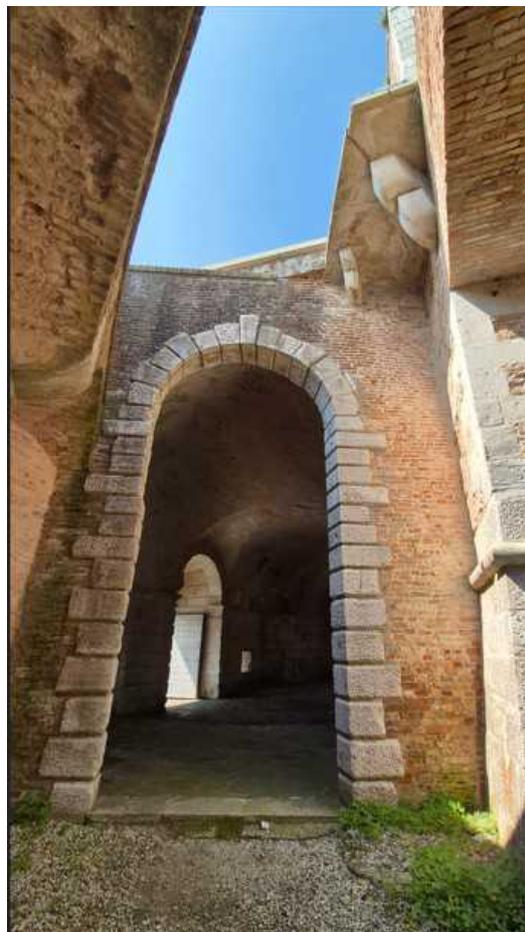
Appena usciti dal grande portone dell'avancorpo sulla sinistra ci sono le scale per salire al Mastio che passano sotto un ulteriore arco di collegamento tra mastio e terrapieno.

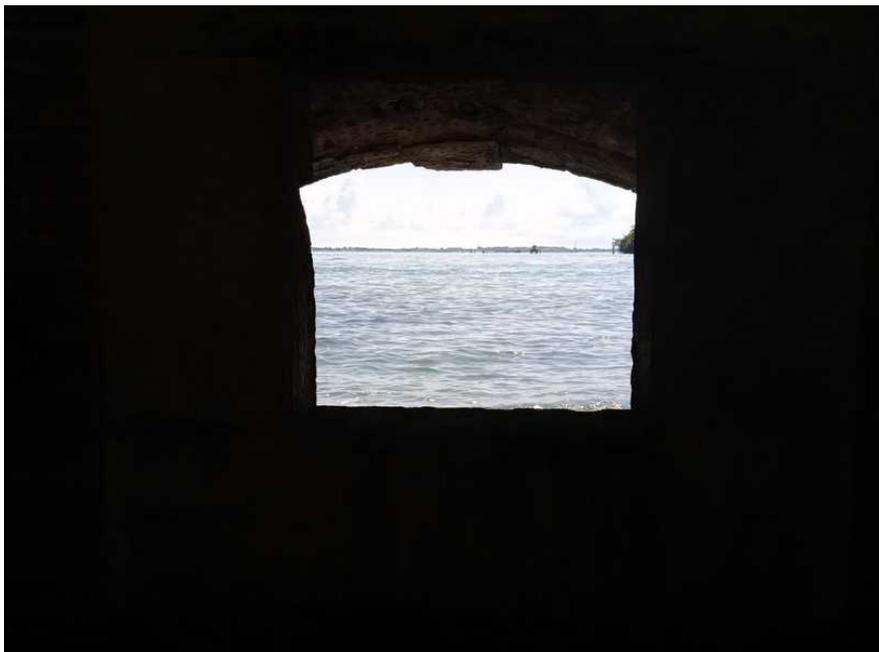
Guardando la cannoniera in controluce si vede la volta ad arco scemo con il margine inferiore del mascherone gigantesco sulla chiave di volta.

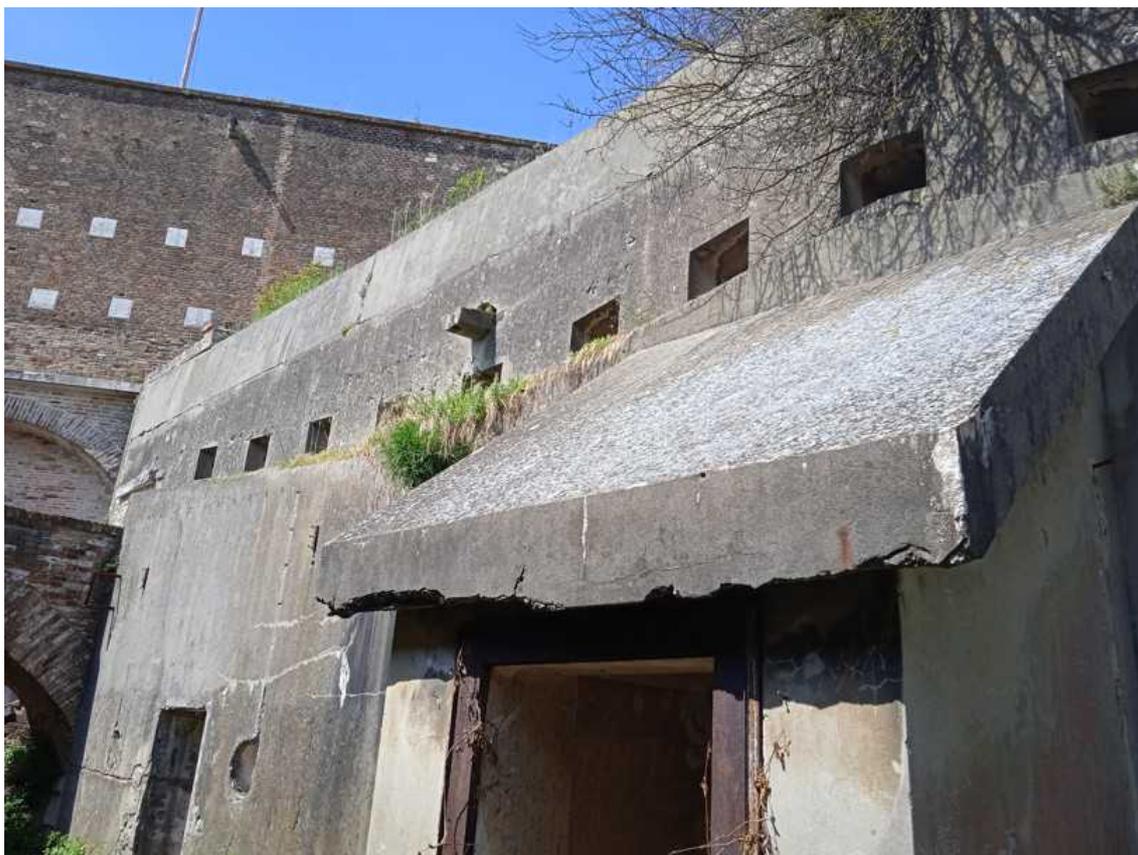
Sul lato sinistro il terrapieno ha subito un pesante rimaneggiamento in cemento armato con però la conservazione dei fori di drenaggio del materiale di cui è imbottito terrapieno.

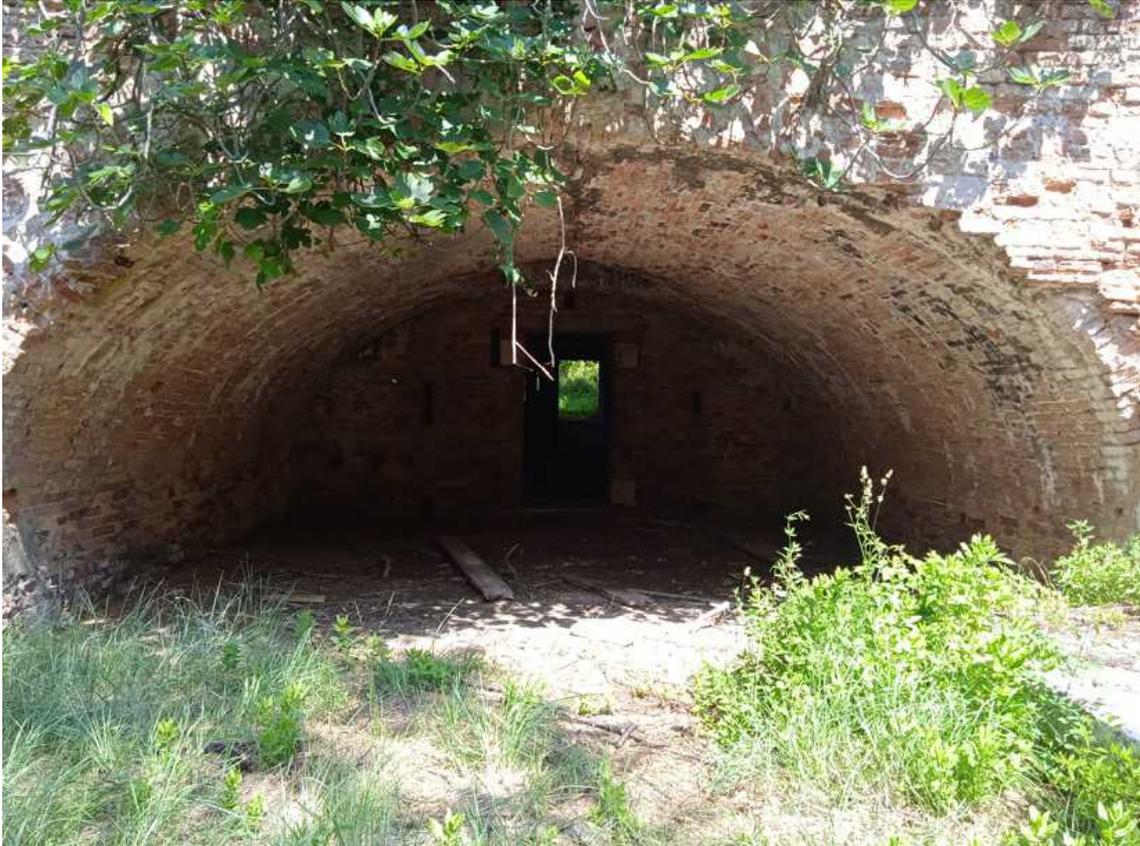
con le sottostanti 40 casematte di servizio alle rispettive cannoniere

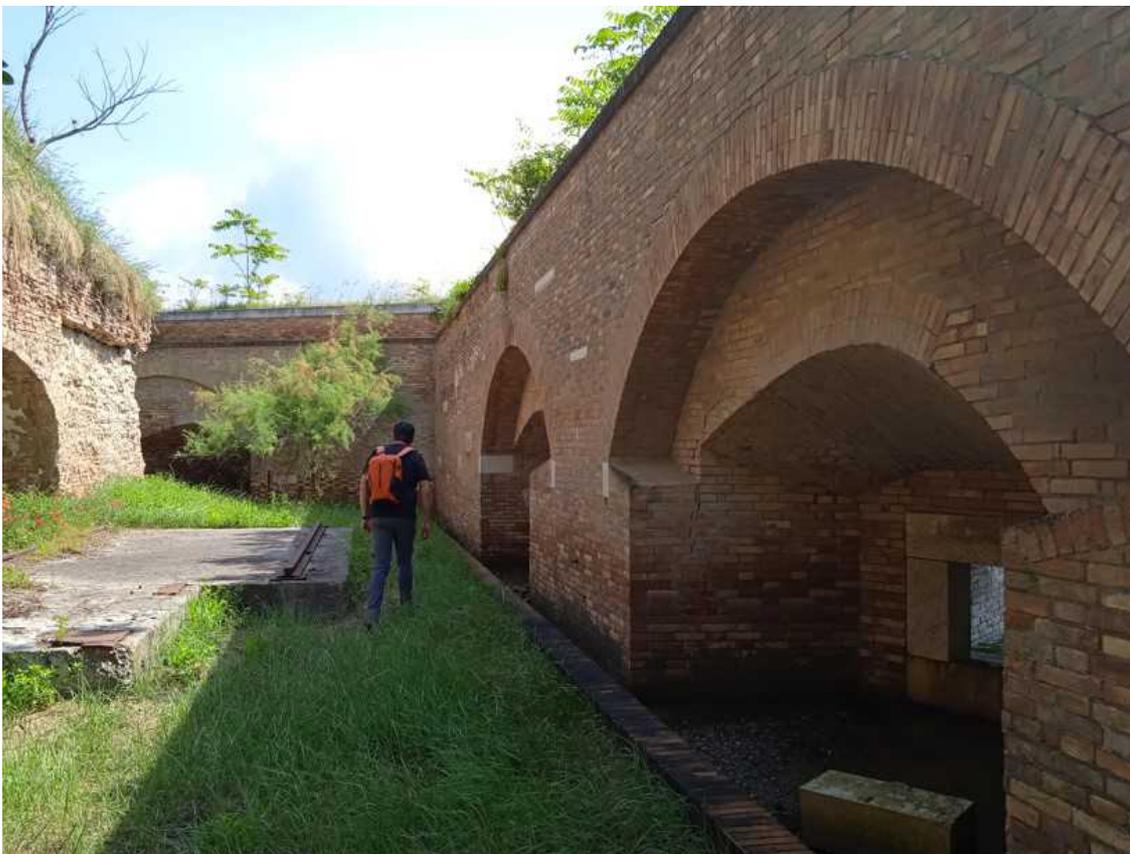
Le ultime cannoniere appaiono a colpo d'occhio ricostruite recentemente con mattoni nuovi non recuperati dall'opera precedente.

Tra gli anni '80 e gli anni '90 riprendono i lavori di ricostruzione, restauro e consolidamento per conto del Magistrato alle Acque e finalmente viene ricostruita la parte finale del bastione inabissatosi in laguna nel 1950.

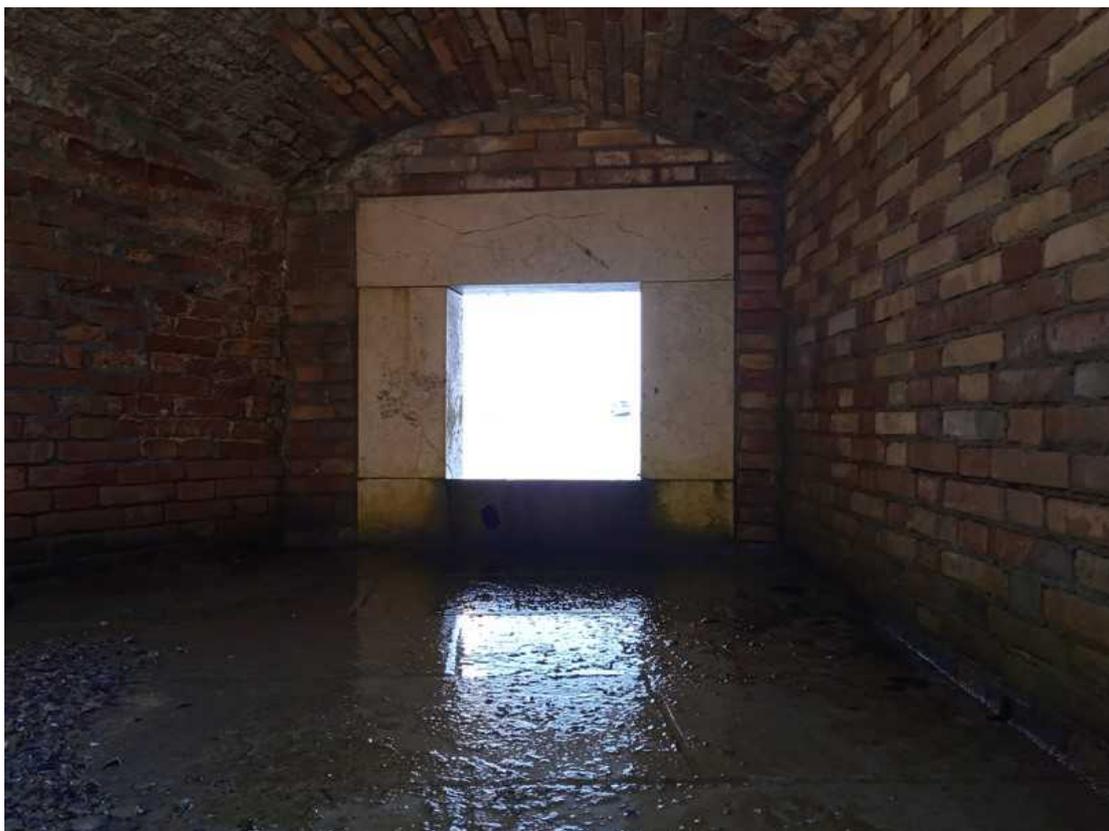
Basta guardare all'interno di una cannoniera per vedere che anche gli inserti di pietra d'Istria appaiono recenti mentre all'interno della cannoniera sono stati utilizzati anche mattoni vecchi.

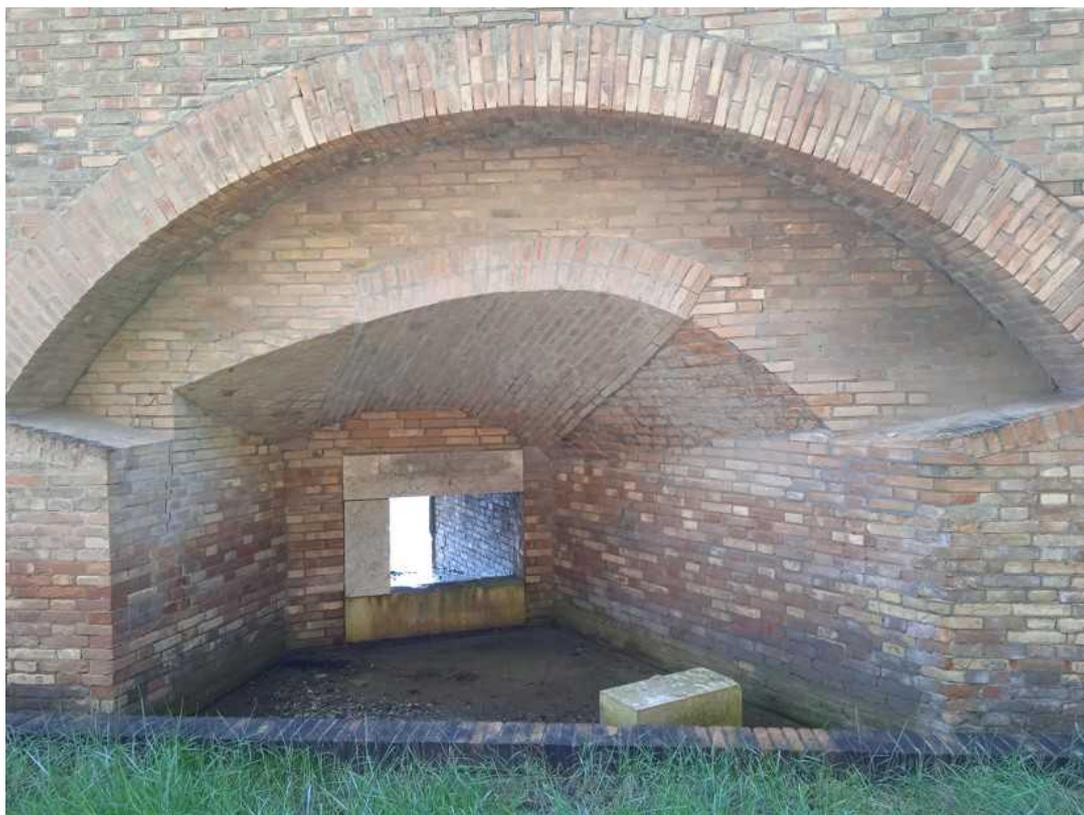
La ricostruzione delle cannoniere rende evidente la loro progettazione con angolature diverse per poter consentire qualsiasi angolo di tiro.

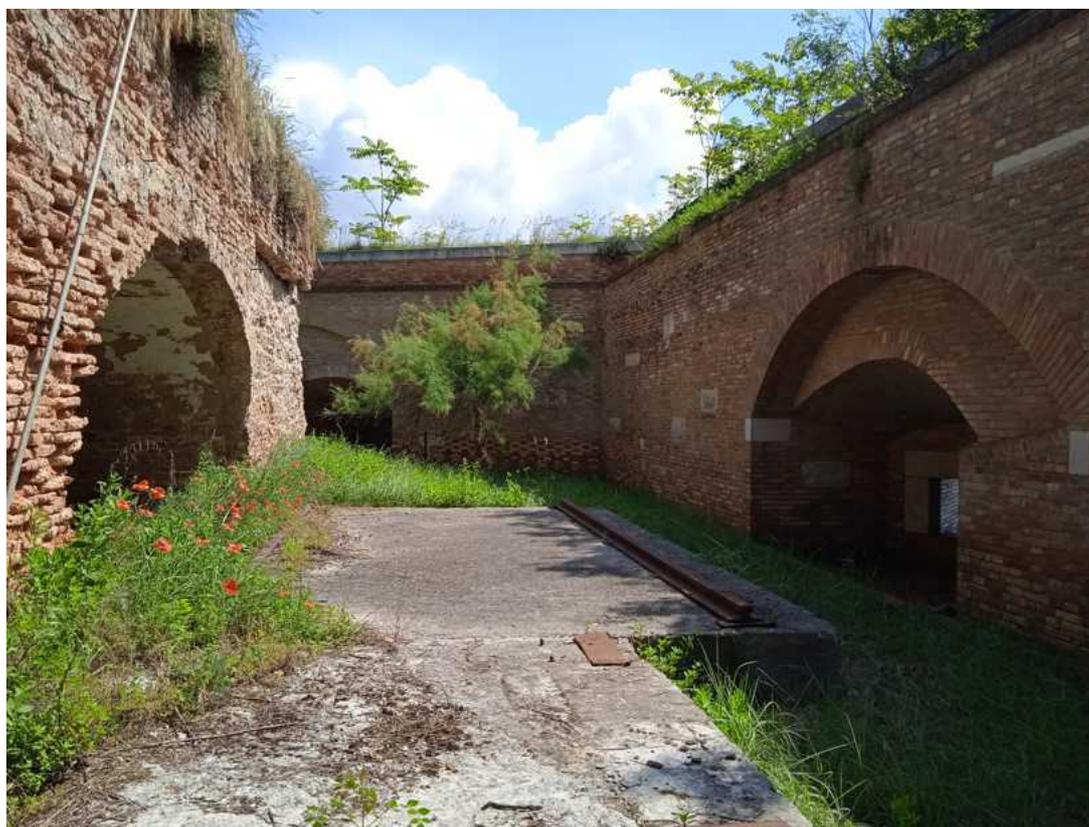
La parte di bastione più a nord è visibile solo fino alla seconda cannoniera mentre le ultime cinque sono nascoste da un muro costruito fra la cortina delle cannoniere e il terrapieno.

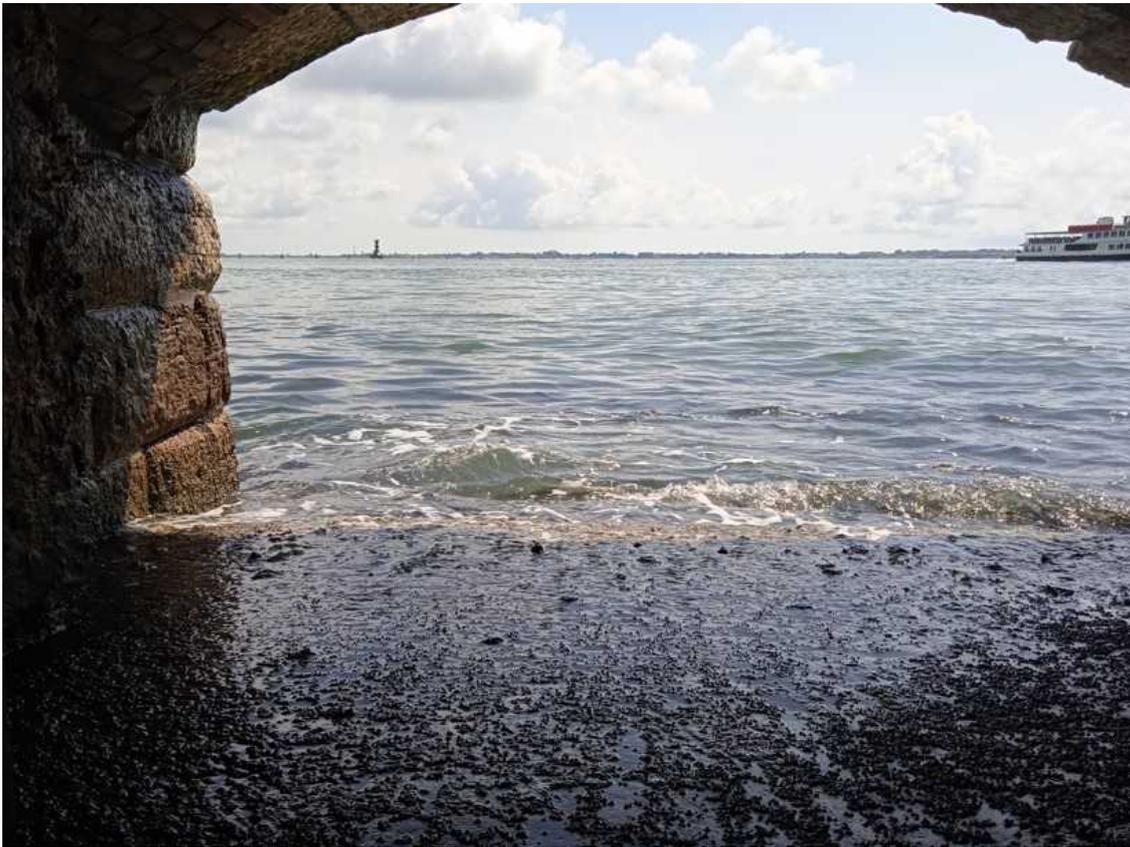
L'abbassamento generale del Forte, dovuto all'affondamento del primo cassone dai lavori di consolidamento, rende frequente l'entrata dell'acqua nelle bocche delle cannoniere con un effetto bagnato che non sarebbe certo stato gradito agli addetti ai pezzi ma che per noi è, invece, molto suggestivo.

I lavori decorsi dal 31 agosto 1964 giorno di consegna all'impresa e si protrassero fino al 1965 causando però fenomeni di assestamento con un abbassamento dell'intero forte ed un allargamento delle preesistenti fenditure del Mastio al punto che si dovette procedere a puntellare il Mastio e tutte le strutture pericolanti e al concatenamento delle strutture murarie sovrastanti a parte avanzata con intelaiatura in cemento armato. Nota 5
