Progetto : CI 14236 - 2.8.1. Rafforzamento azione P.A. - Ambiente e Territorio.
Aree verdi parco S. Giuliano: Riordino del Polo Nautico ed opere complementari

Tavola : RELAZIONE TECNICA GENERALE

Definitivo

Settembre 2019

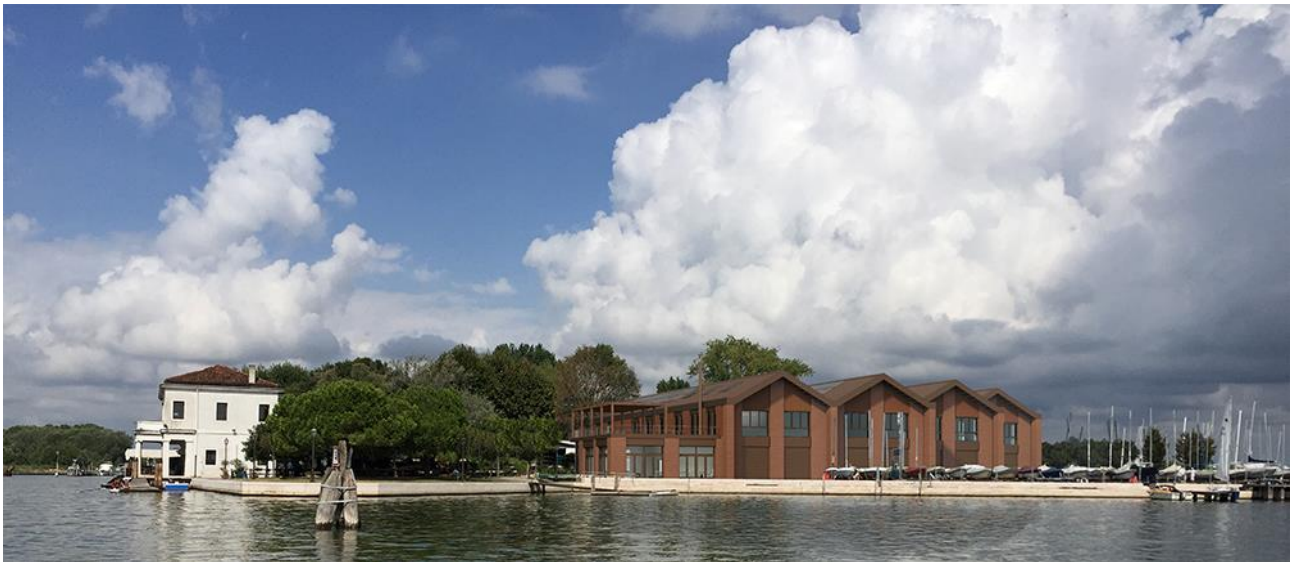
Il fronte sulla laguna

Il fronte è caratterizzato dalla ripetizione di una serie di elementi base verticali, ripetuti alternativamente, che ne scandiscono il ritmo in tutto il suo sviluppo. La copertura aggettante frontalmente poggia su pilastri laterali rivestiti in mattoni faccia a vista, che incorniciano la facciata, leggermente arretrata e costruttivamente concepita con pannellature verticali a tutta altezza contenenti i portoni e i sovrastanti finestroni. Ad intervallare le partizioni forate vi sono elementi pieni in muratura in mattoni faccia vista, che nobilita e impreziosisce la facciata, legandola ai temi costruttivi tipici della tradizione veneta.

I pannelli che contengono i serramenti, rivestiti in pannelli metallici (doghe), risulteranno leggermente arretrati rispetto al filo della facciata, in modo da ottenere un lieve gioco di movimento di fronte che diversamente risulterebbe piatto.

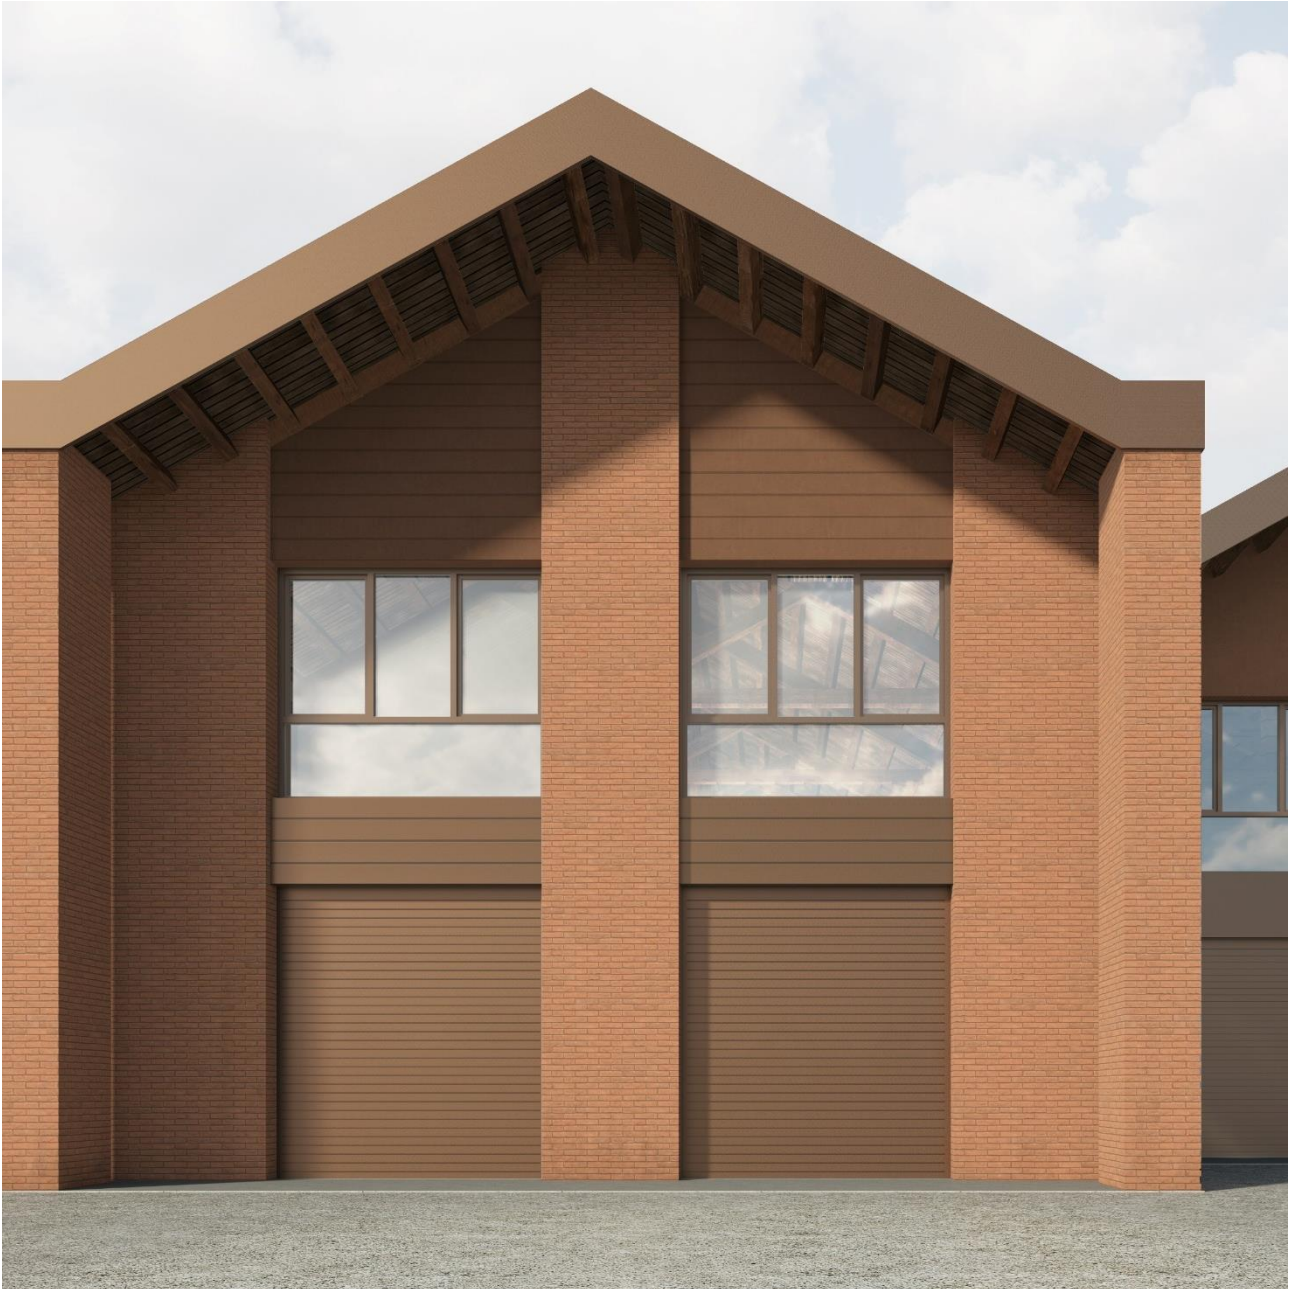
Dettaglio della facciata sul fronte lagunare

La copertura dell'edificio, aggettante, protegge la vetrata dall'irraggiamento estivo, così da non prevedere schermature sui serramenti, liberando la vista verso la laguna. La sua struttura lignea, composta da capriate terzere e tavolato, è protetta frontalmente da scossaline metalliche che si sviluppano sul perimetro di tutto l'edificio, all'interno delle quali si troverà anche il sistema di grondaie per lo scolo delle acque piovane.
